## RESTAURATION DU BATEAU LAVOIR

# Etat du bateau lavoir et dimensions

# Travaux à réaliser

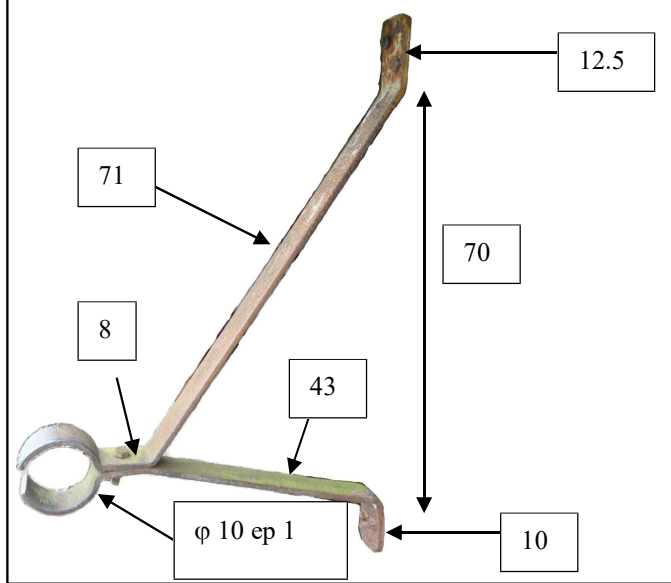
<p>2 support barre bois lingé</p>

<p>Technical drawing of a wooden support bar. The drawing shows a long wooden bar with a circular hole at one end. Dimensions are indicated: 12.5 at the top end, 70 for the vertical height, 10 at the bottom end, 71 for the length of the upper section, 8 for the diameter of the hole, 43 for the length of the lower section, and <math>\phi 10 \text{ ep } 1</math> for the hole specification.</p>	<p>4 rambarde à redresser</p>

LOT FERRONNERIE								
Nature des travaux	Emplacement	Quantité	Unité	Réalisateur	PU	Coût HT	Coût TTC	Taux TVA
Remplacement tôle	Photo 1					250,00 €	300,00 €	20,00%
Confection support barre bois	Photo 2	2x2				300,00 €	360,00 €	20,00%
Remplacement tôle	Photo 3					180,00 €	216,00 €	20,00%
Confection tige renfort support barre	Diamètre 16mm					0,00 €	0,00 €	20,00%
Réfection rambarde passerelle	Photo 4					200,00 €	240,00 €	20,00%
Divers achats quincaillerie							250,00 €	
<b>TOTAL</b>						<b>930,00 €</b>	<b>1 366,00 €</b>

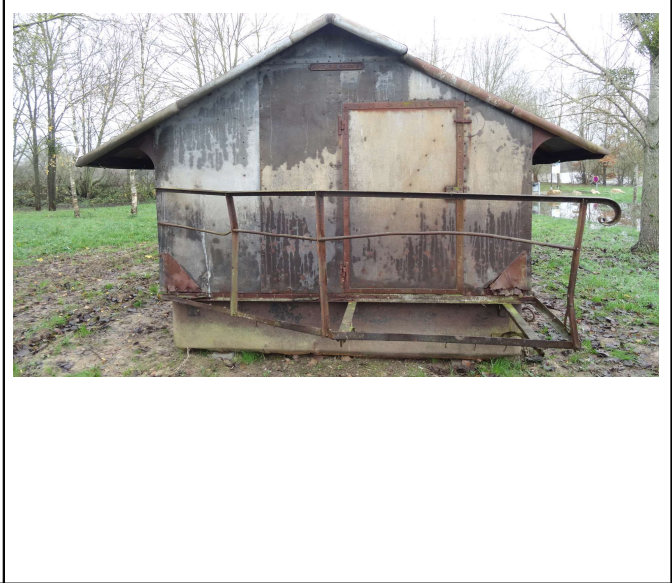
<p>Photograph of a rusty metal railing on a structure, likely a staircase or platform, showing the need for straightening.</p>
---	---
